ŪKIO SUBJEKTAS: UAB “SKUODO VANDENYS“

ŪKIO SUBJEKTO APLINKOS MONITORINGO ATASKAITA

**SKUODO MIESTO VANDENVIETĖS POVEIKIO
POŽEMINIAM VANDENIUI MONITORINGO
(PAGAL 2020–2024 METŲ PROGRAMĄ)**

2023 METŲ ATASKAITA

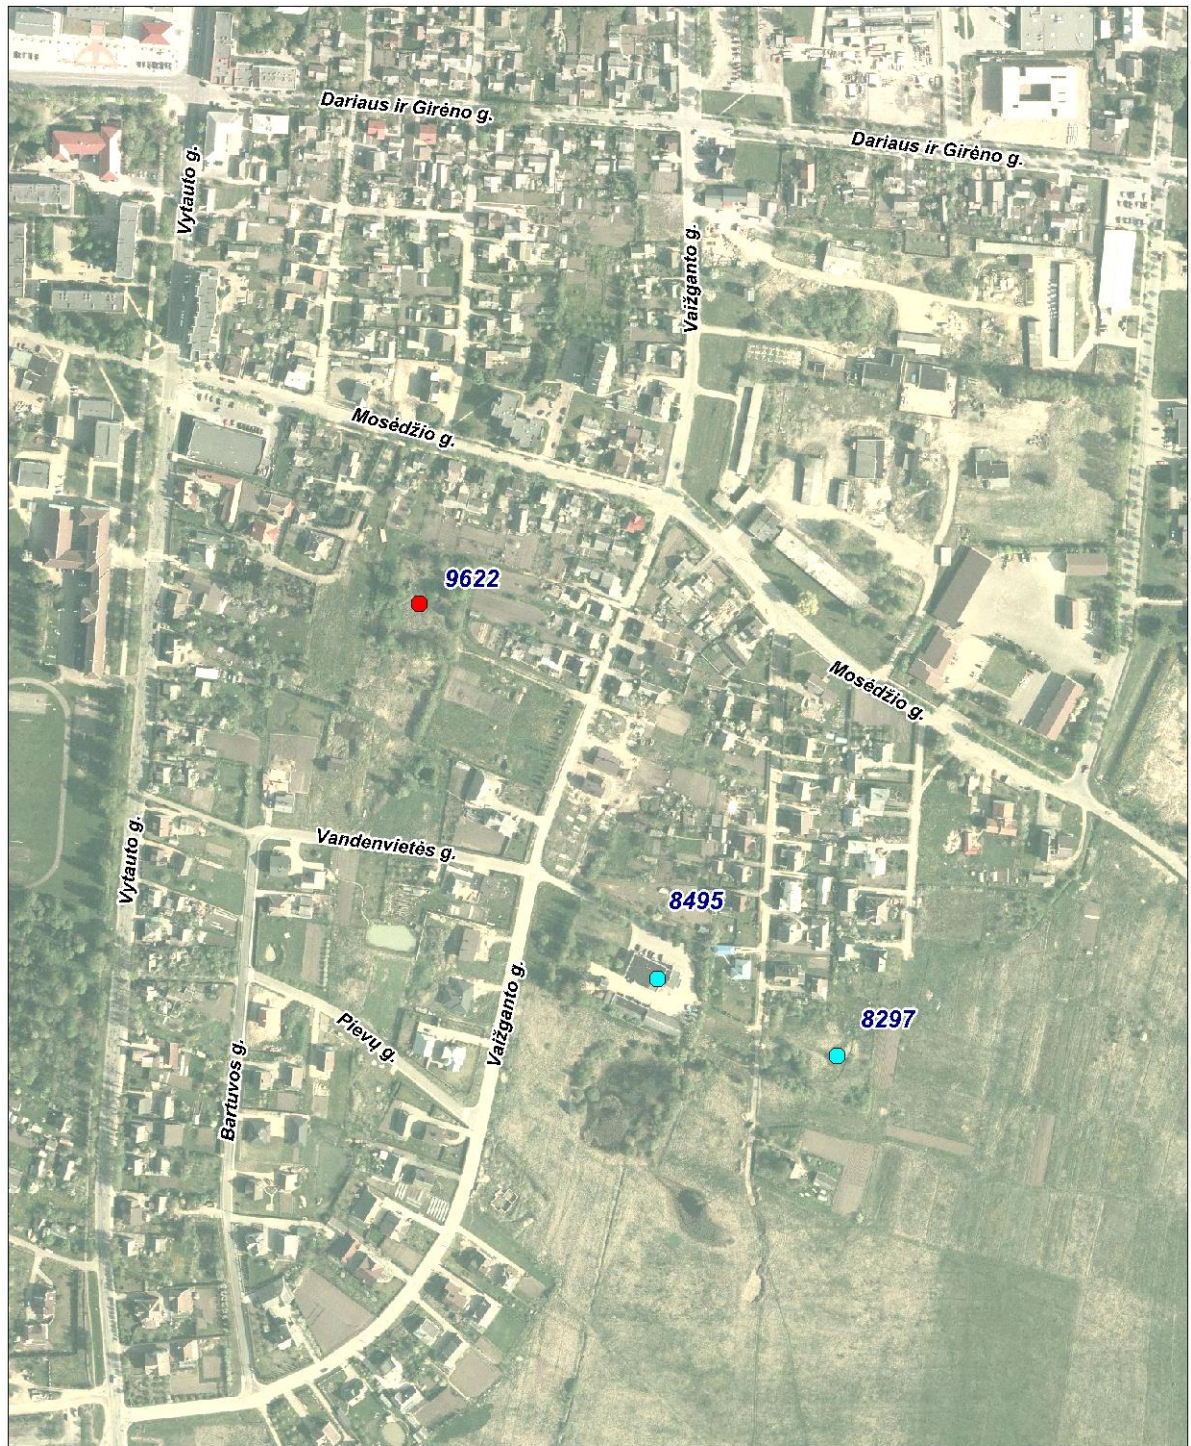
1 pav. Skuodo vandenvietės schema (M 1:5000)

Vandenvietė įrengta 1961 m. pietrytiniame miesto pakraštyje, tarp Vaižganto ir Vienybės gatvių (1 pav.). Ją sudaro aptvertoje teritorijoje esanti gamybinė–administracinė bazė bei trys skirtingose miesto vietose įrengti gavybos gręžiniai (6 lentelė). Konservuotas gr. 9622 yra Vytauto ir Mosėdžio gatvių sankirtos rajone, veikiantis gavybos gr. 8495 įrengtas ties Vaižganto ir Vandenvietės gatvių sankirta, įmonės administracinio ir gamybinio pastato aptvertoje teritorijoje. Trečias gr. 8297 įrengtas mūrinėje būdeleje Vienybės gatvės pabaigoje, į rytus nuo Fe šalinimo įrenginio pastato. Visi eksploataciniai gręžiniai įrengti individualių gyvenamųjų namų rajonuose, gamybinės infrastruktūros objektų ties gręžiniais nėra.

*1 - veikiantis gavybos gręžinys; 2 - užkonservuotas gavybos gręžinys;
3 - gręžinio numeris žemės gelmių registre*

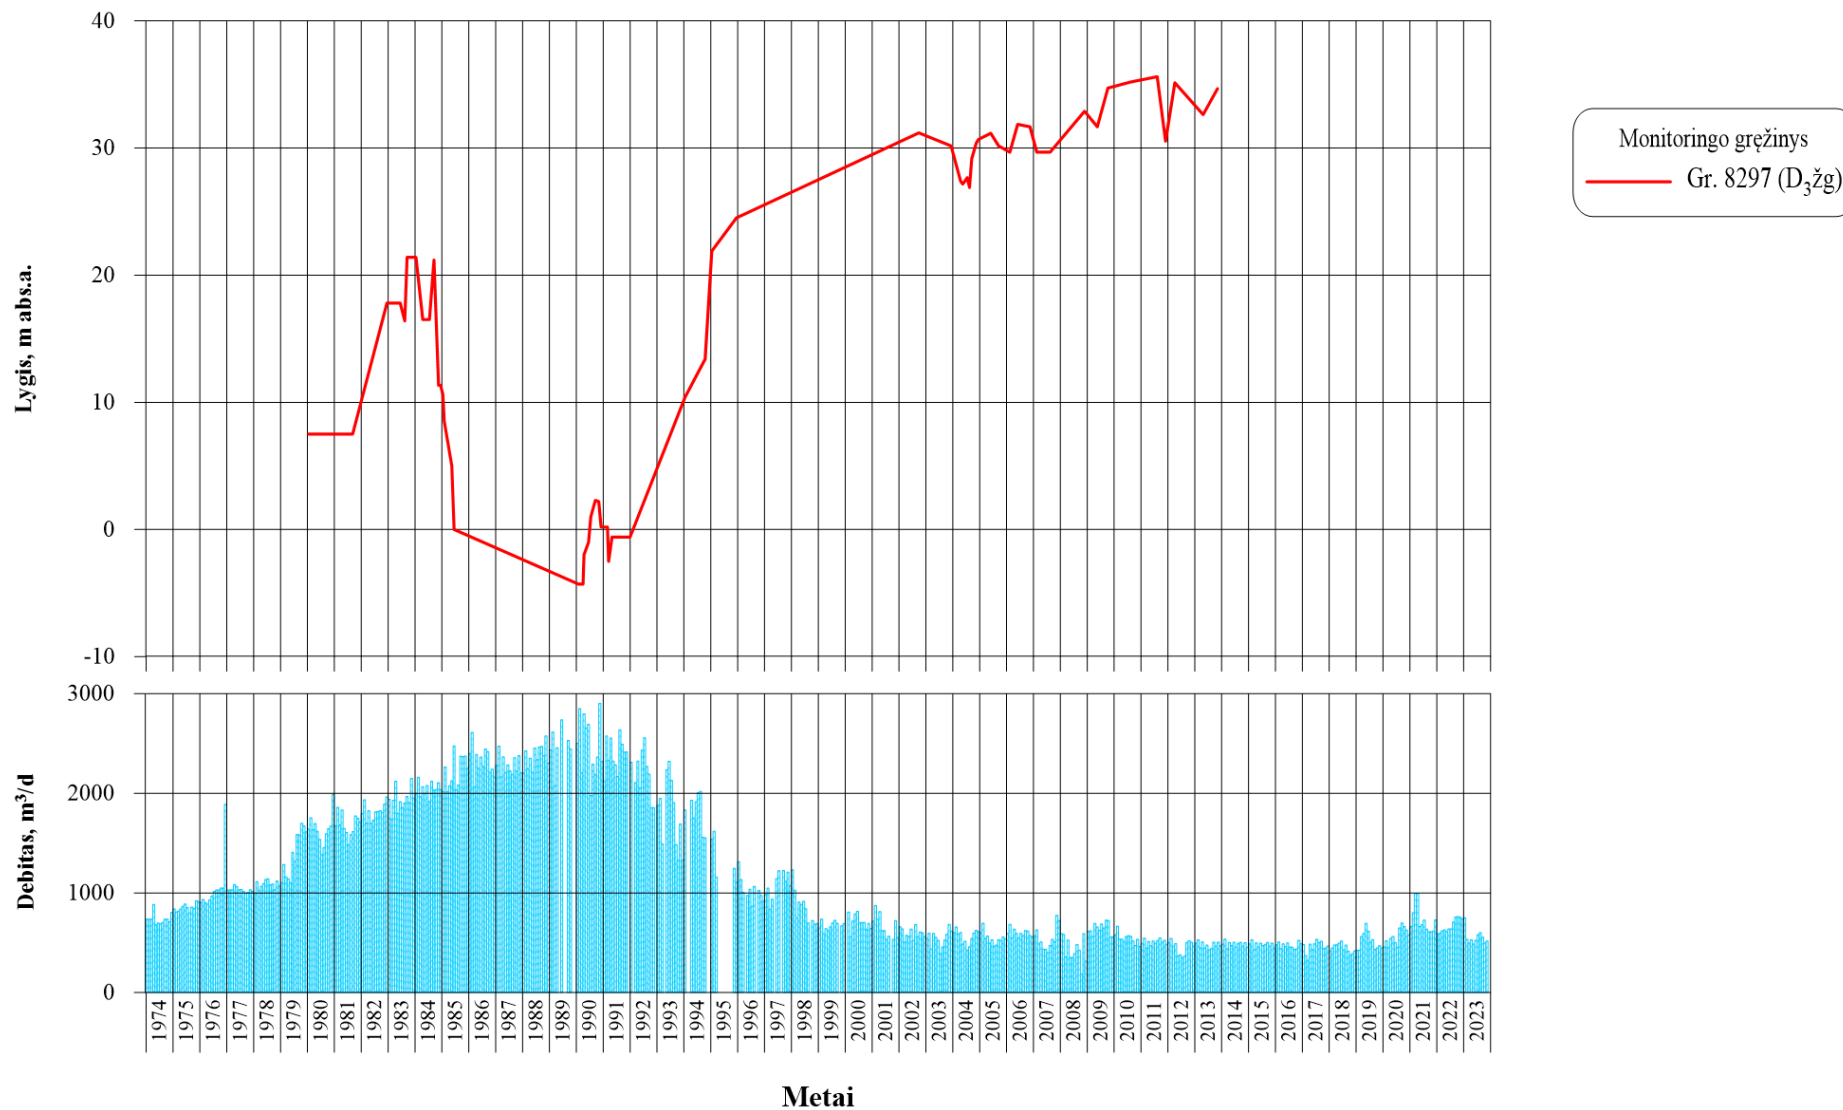
2 pav. Požeminio vandens lygio ir debito kaita Skuodo vandenvietėje

Ataskaitiniais metais vidutinis metinis vandenvietės debitas kiek sumažėjo ir, nepilnais duomenimis, siekė apie 553 m³/d (7 lentelė). Priminsime, kad daugiausiai požeminio vandens Skuodo vandenvietėje buvo išgaunama 1989-1990 metais, kuomet vidutinis jos debitas buvo apie 2500 m³/d (2 pav.), taigi dabartinis vandens sunaudojimas yra apie tris su puse karto mažesnis.

Didžiausi vandens lygio pažemėjimai buvo fiksuojami 1989-1990 metais maksimalių debitų metu. Anuomet eksploatuojamo D₃žg sluoksnio statinio vandens lygis buvo aptinkamas -5 m abs. a. altitudėje, o pažemėjimas nuo pradinio gamtinio lygio (35,41 m abs. a.) sudarė apie 40 m. Dabartiniu metu, vandenvietės debitui sumažėjus apie keturis kartus, statinis vandens lygis yra pakilęs virš žemės paviršiaus, gręžiniai fontanuoja. Atlikti jo matavimų jau eilę metų nėra galimybių dėl techninių manometro įrengimo priežasčių. Akivaizdu yra tik tai, kad šiuo metu, gavybos gręžiniams fontanuojant, nėra jokių hidrodinaminių prielaidų gruntinio ir paviršinio vandens taršai migruoti gilyn į produktyvųjį vandeningąjį sluoksnį.
