**ŪKIO SUBJEKTAS: UAB “SKUODO VANDENYS“**

**ŪKIO SUBJEKTO APLINKOS MONITORINGO ATASKAITA**

**SKUODO MIESTO VANDENVIETĖS POVEIKIO  
POŽEMINIAM VANDENIUI MONITORINGO  
(PAGAL 2025–2029 METŲ PROGRAMĄ)**

**2025 METŲ ATASKAITA**

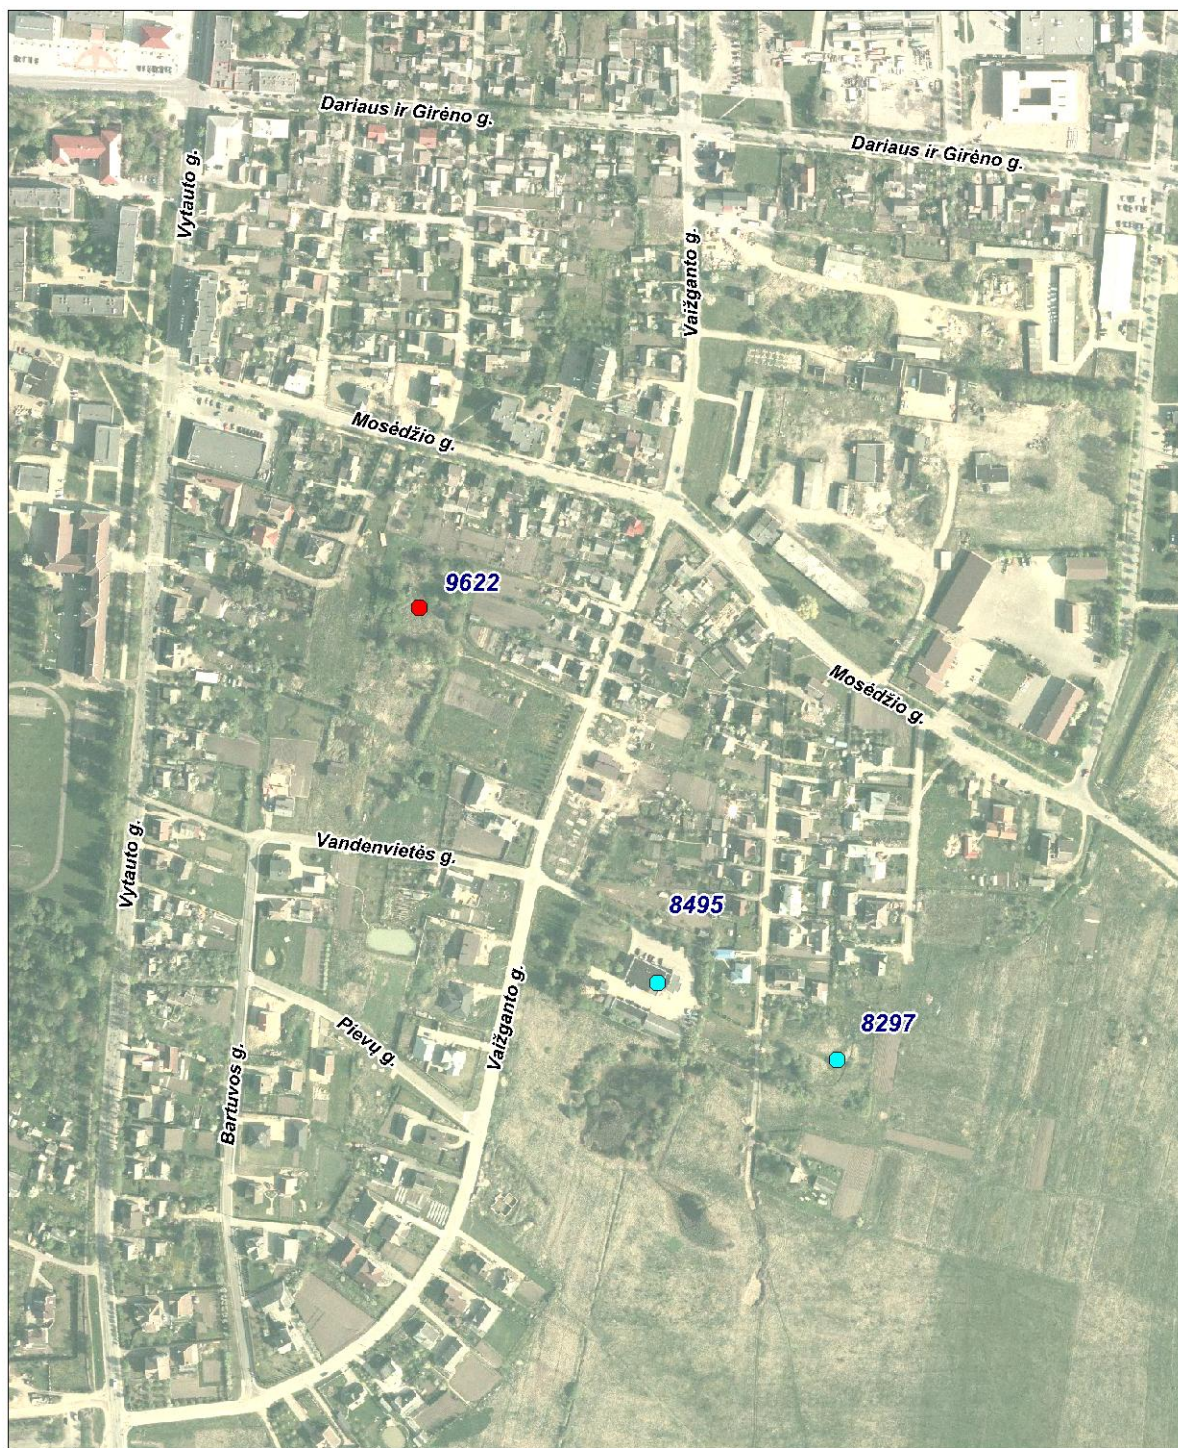
1 pav. Skuodo vandenvietės schema (M 1:5000)

Vandenvietė įrengta 1961 m. pietrytiniame miesto pakraštyje, tarp Vaižganto ir Vienybės gatvių (1 pav.). Ją sudaro aptvertoje teritorijoje esanti gamybinė–administracinė bazė bei trys skirtingose miesto vietose įrengti gavybos gręžiniai (6 lentelė). Konservuotas gr. 9622 yra Vytauto ir Mosėdžio gatvių sankirtos rajone, veikiantis gavybos gr. 8495 įrengtas ties Vaižganto ir Vandenvietės gatvių sankirta, įmonės administracinio ir gamybinio pastato aptvertoje teritorijoje. Trečias gr. 8297 įrengtas mūrinėje būdelėje Vienybės gatvės pabaigoje, į rytus nuo Fe šalinimo įrenginio pastato. Visi eksploataciniai gręžiniai įrengti individualių gyvenamųjų namų rajonuose, gamybinės infrastruktūros objektų ties gręžiniais nėra.

1 - veikiantis gavybos gręžinys; 2 - užkonservuotas gavybos gręžinys;  
3 - gręžinio numeris žemės gelmių registre

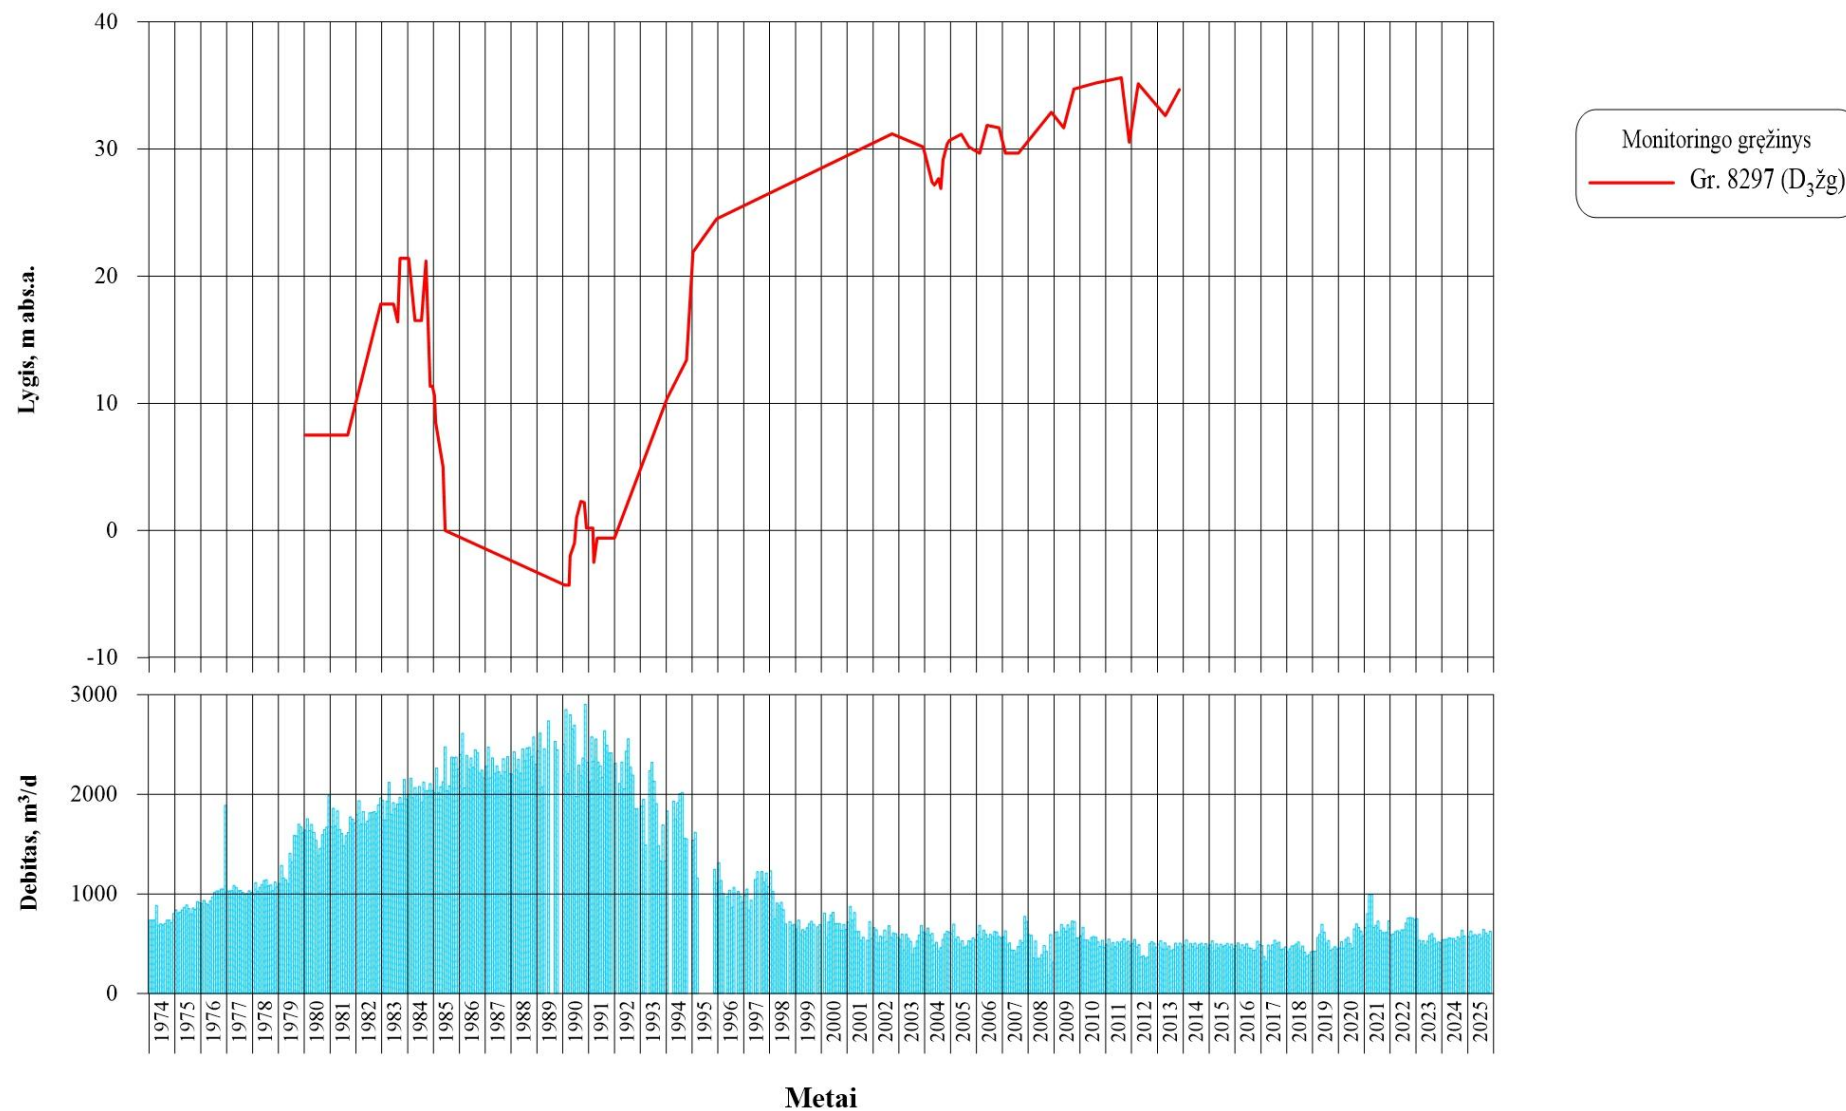
2 pav. Požeminio vandens lygio ir debito kaita Skuodo vandenvietėje

Ataskaitiniais metais vidutinis metinis vandenvietės debitas padidėjo ir, nepilnais duomenimis, siekė apie 595 m<sup>3</sup>/d (7 lentelė). Priminsime, kad daugiausiai požeminio vandens Skuodo vandenvietėje buvo išgaunama 1989-1990 metais, kuomet vidutinis jos debitas buvo apie 2500 m<sup>3</sup>/d (2 pav.), taigi dabartinis vandens sunaudojimas yra apie keturis kartus mažesnis.

Didžiausi vandens lygio pažemėjimai buvo fiksuojami 1989-1990 metais maksimalių debitų metu. Anuomet eksploatuojamo D<sub>3</sub>žg sluoksnio statinio vandens lygis buvo aptinkamas -5 m abs. a. altitudėje, o pažemėjimas nuo pradinio gamtinio lygio (35,41 m abs. a.) sudarė apie 40 m. Dabartiniu metu, vandenvietės debitui sumažėjus apie keturis kartus, statinis vandens lygis yra pakilęs virš žemės paviršiaus, gręžiniai fontanuoja. Atlikti jo matavimų jau eilę metų nėra galimybių dėl techninių manometro įrengimo priežasčių. Akivaizdu yra tik tai, kad šiuo metu, gavybos gręžiniams fontanuojant, nėra jokių hidrodinaminių prielaidų gruntinio ir paviršinio vandens taršai migruoti gilyn į produktyvųjį vandeningąjį sluoksnį.
